**Von:** Wolfgang Janisch [mailto:wmjanisch@a1.net]  
**Gesendet:** Mittwoch, 20. September 2017 11:26  
**An:** anlagen.bhkr@noel.gv.at  
**Betreff:** Asamer GmbH Steinbruch Wanko

Mit Bescheid der Bezirkshauptmannschaft Krems, KRM2-M-0415/003 vom 26. Juni 2008 und folglich mit Bescheid der NÖ. Landesregierung WST1-BA-0818 vom 23. April 2010 wurde der Asamer Kies- und Betonwerke GmbH im Steinbruch Wanko die Tieferlegung der Abbausohle im Bruch III genehmigt.

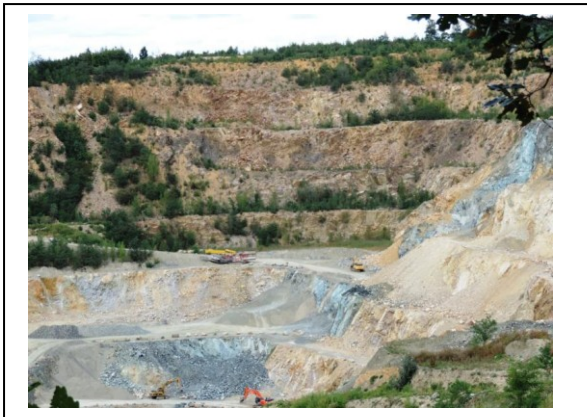
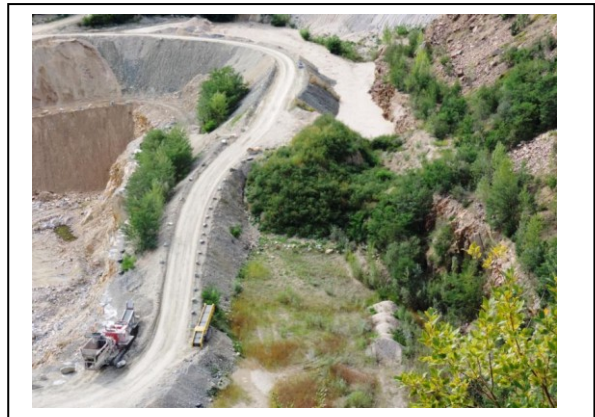
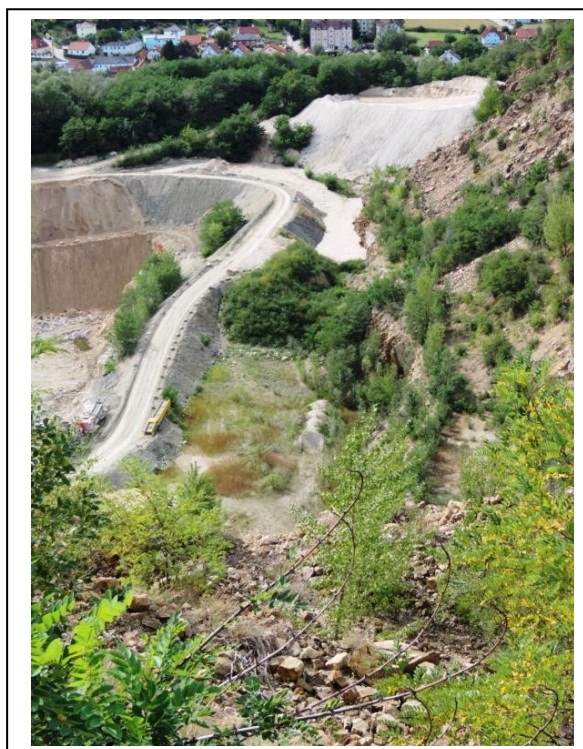
Wie auf den in der Beilage befindlichen Fotos, die am 15. September 2017 aufgenommen wurden, zu erkennen ist, wurden diese Auflagen – mit Ausnahme eines Teilstückes des Schutzwalles – nicht ausgeführt respektive gibt es diese nicht!

Offensichtlich wird auch der sich aus den Sicherungsmaßnahmen ergebende Abstand zur Nordwand von 35 m nicht eingehalten, zumal der Tiefenabbau bedenklich nahe, wie auf den beiliegenden Fotos zu erkennen ist, an die Nordwand vorgetrieben wurde!

Gemäß Gutachten des geologischen Amtssachverständigen sind von der instabilen Nordwand Felsabgänge in einer Größenordnung von max. 10.000 m<sup>3</sup> zu erwarten. Es kann daher nicht ausgeschlossen werden, dass in diesem Bereich am Abbau tätige Arbeiter, aufgrund der nicht vorhandenen Sicherungsmaßnahmen, extrem gefährdet sind.
